3-6 석면지도(2동 1층)

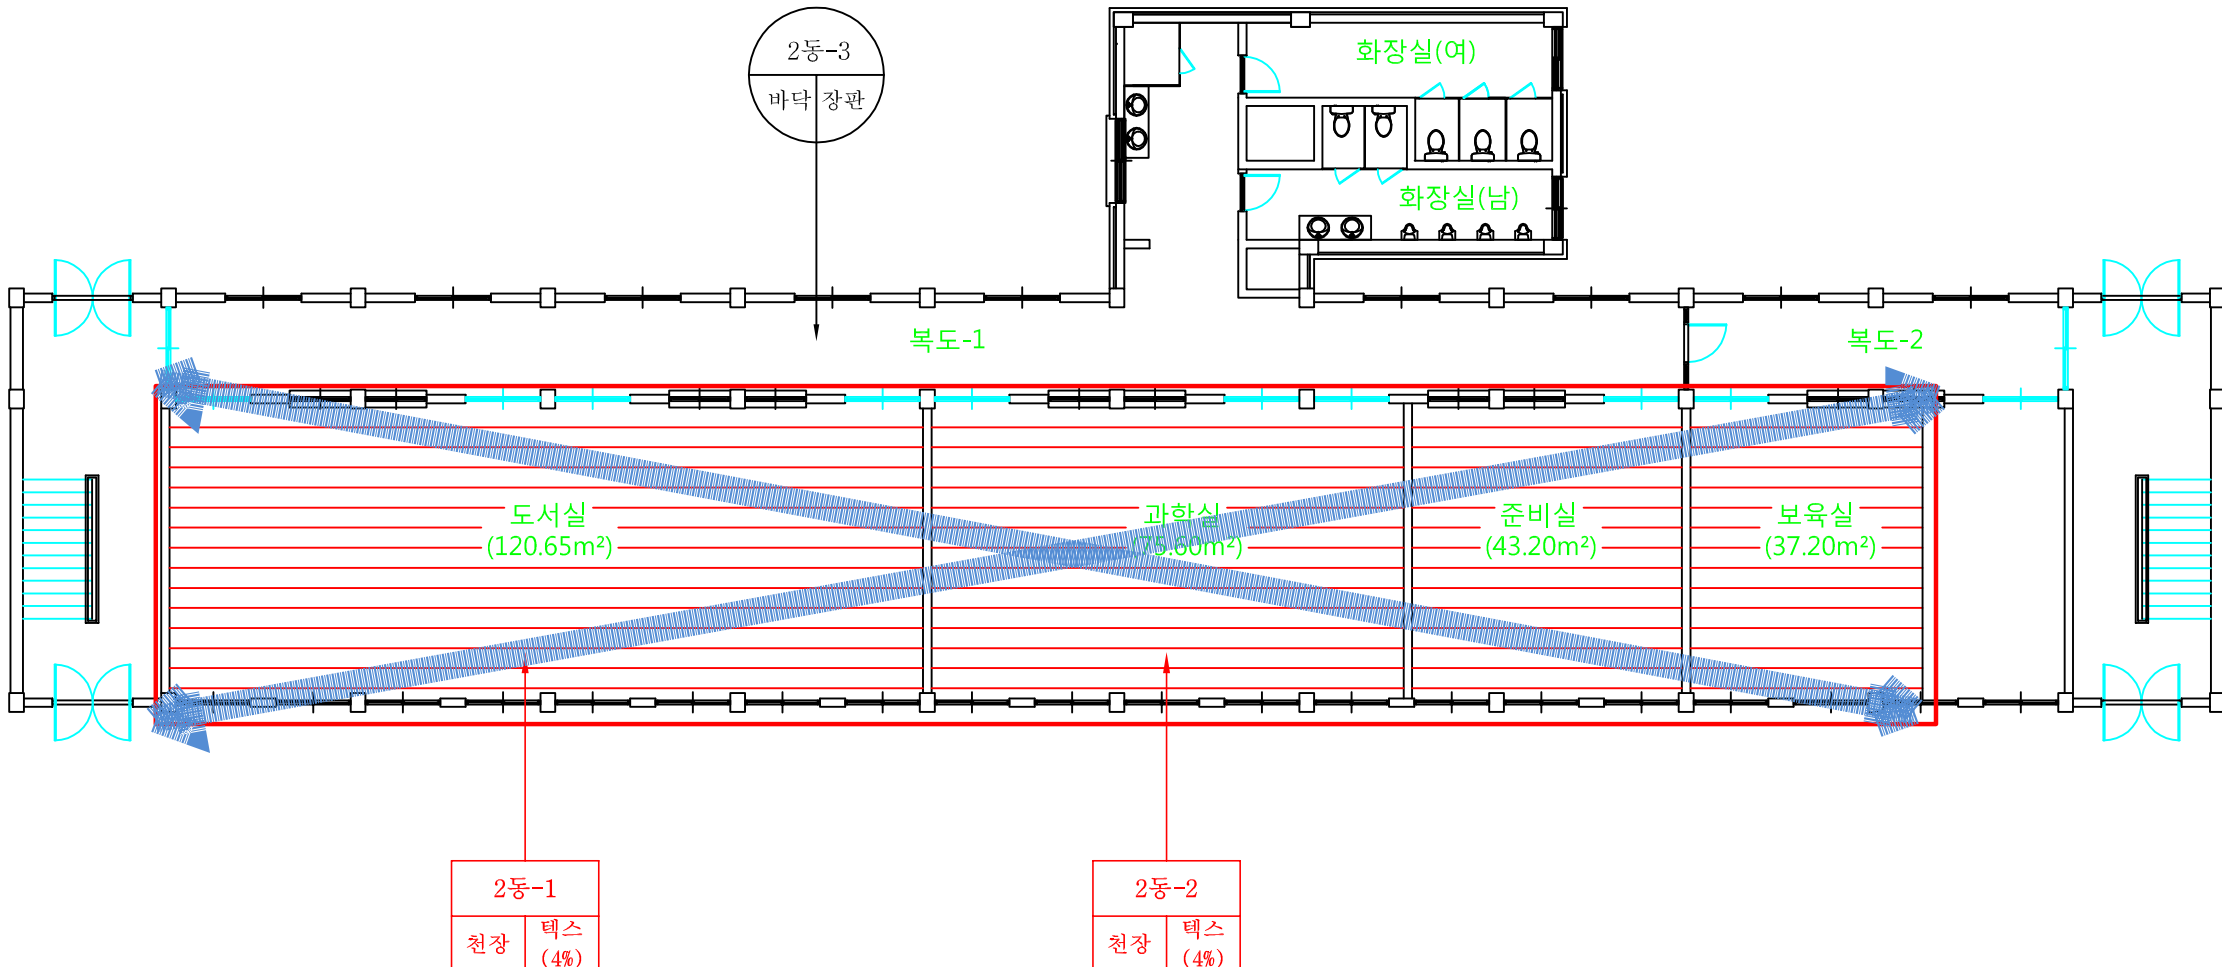
건축 자재명	그 림	건축 자재명	그 림	지붕재		바닥재		천장재		분무재 (뿔칠재)		벽재		내화 피복재		배관재 (보온)		칸막이		배관재 (연결)		비석면		기타 물질				시료위치		재 질		1. 천장재 2. 바닥재 3. 벽 재 4. 지붕재 5. 보온재 6. 단열재 7. 분무재 8. 개스킷 9. 내화피복재 10. 기타물질		A. 텍 스 B. 슬레이트 C. 밤라이트 D. 석 고 E. 뿔 칠 재 F. 타 일 G. 유리섬유		건축자재 인식표								석면불검출		석면검출				검출구역	
건축 자재명	그 림	건축 자재명	그 림																																																											
지붕재		바닥재																																																												
천장재		분무재 (뿔칠재)																																																												
벽재		내화 피복재																																																												
배관재 (보온)		칸막이																																																												
배관재 (연결)		비석면																																																												
기타 물질																																																														
시료위치		재 질																																																												
1. 천장재 2. 바닥재 3. 벽 재 4. 지붕재 5. 보온재 6. 단열재 7. 분무재 8. 개스킷 9. 내화피복재 10. 기타물질		A. 텍 스 B. 슬레이트 C. 밤라이트 D. 석 고 E. 뿔 칠 재 F. 타 일 G. 유리섬유																																																												
건축자재 인식표																																																														
석면불검출		석면검출																																																												
		검출구역																																																												
시료번호	시료채취 장소	건축자재	동일구역	면적(m ²)	석면종류	함유율(%)	위해성평가 점수/등급	관리방안	현장주소 (기관명)	전북 부안군 줄포면 줄포초교길 16 (줄포초등학교)																																																				
2동-1	도서실 천장	텍스	-	120.65m ²	백석면	4(%)	7(낮음)	<석면함유 건축자재의 잠재적인 손상 가능성이 낮은 상태> 1)비산성과 손상이 동시에 있는 경우 손상에 대한 보수 2)석면함유 건축자재 또는 설비에 대한 지속적인 유지관리 3)석면함유 건축자재 또는 설비가 손상되었을 경우 즉시 보수 4)석면함유 건축자재를 인위적으로 손상시키지 않도록 함 5)전기공사, 배선공사 등 건축물 유지보수 공사시 석면함유설비 또는 자재가 훼손되어 석면이 비산되지 않도록 작업수행	도면번호	14-11-20-01																																																				
2동-2	과학실 천장	텍스	준비실, 보육실	156.00m ²	백석면	4(%)	7(낮음)		조사일자	2014. 11. 20																																																				
									조사기관	석면스토리(주)
