< 군산 금암초등학교 부2 창고동 >

*건축물명 : 부2 창고동
*건축물소재지 : 전북 군산시 서수면 향동서로 351-8
*석면조사·분석기관: (주)진포환경건설링
*조사일자: 2014.07.31
*층구분: 지상1층
*동별연면적: 43.40 m²

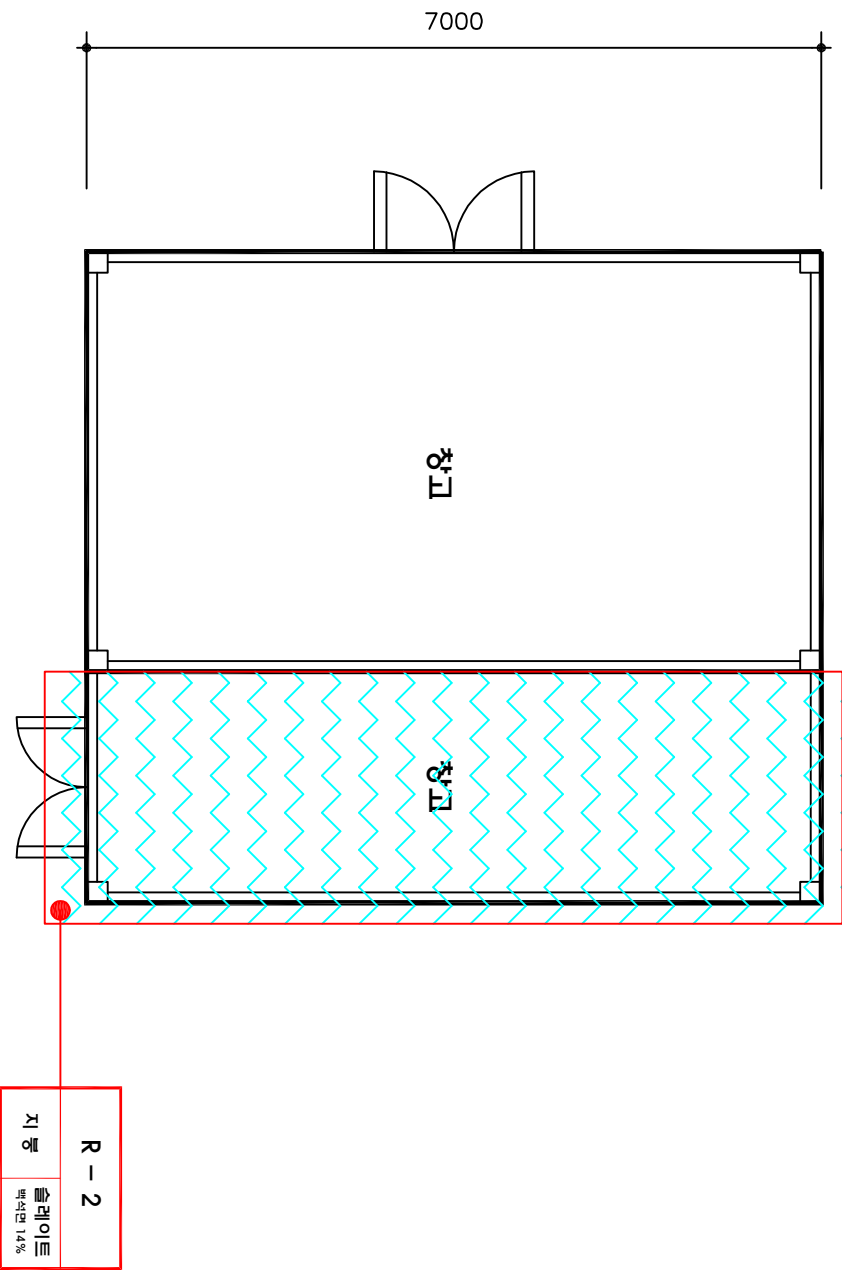
R - 2
슬레이트
백석면 14%

*슬레이트 겹이음 경사각 : (1.1),(1.16) 적용

시료 번호	시료 채취 위치	건축 자재	동일 물질 구역	석면함유 자재 면적	석면 종류	석면 함유량(%)	위해성 평가 점수	위해성 등급	관리 방안
R - 2	창고 지붕	슬레이트(지붕재)	창고 슬레이트 지붕재	20.06 m ²	백석면	14%	7점	낮음
