발산초등학교 후관동 지상1층 평면도

발산초등학교 후관동 지상2층 평면도

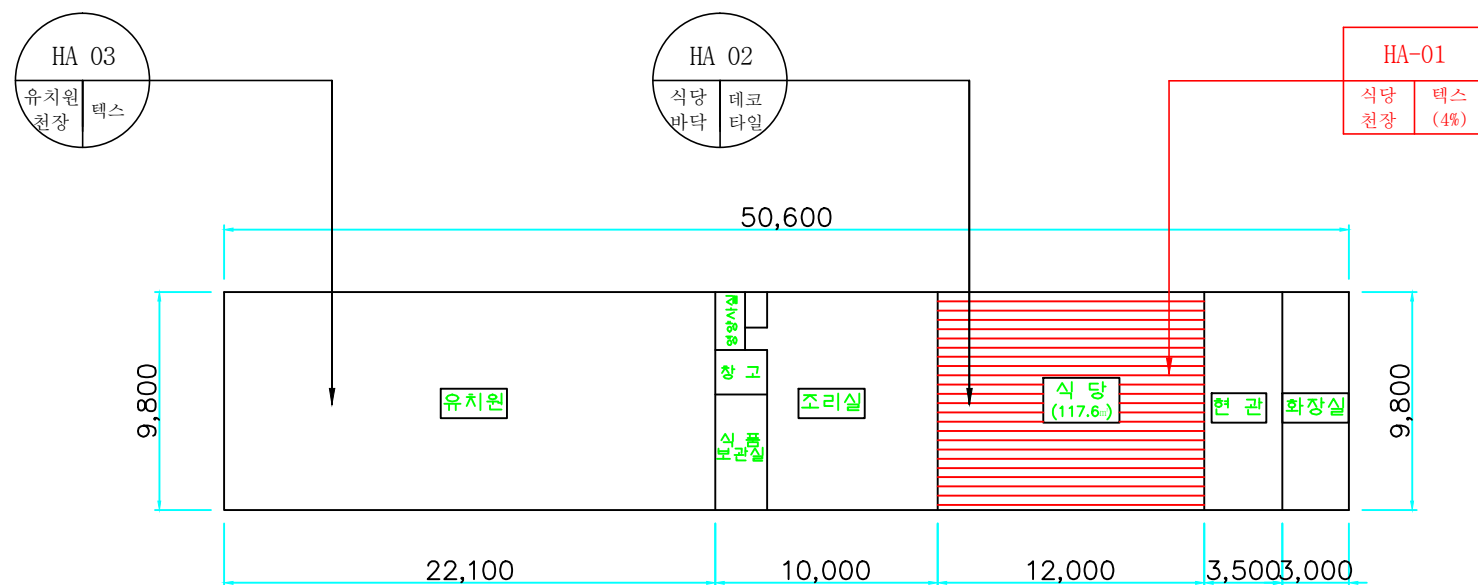
시료번호	시료채취 장소	건축자재	동일구역	면적(m ²)	석면종류	함유율 (%)	위해성 평가점수	위해성 등 급	기관명	발산초등학교
HA-01	식당 천장	텍스	-	117.60	백석면	4%	11	낮음	도면번호	WL-14-0730-A
HA-05	미술실 천장	텍스	컴퓨터실, 시청각실, 계단실, 복도	399.73	백석면	4%	11	낮음	조사일자	2014. 7. 30.
									조사기관	유한회사 올림환경기술원
