현장명 : 군산동원중 외 8교 석면지도 재검증용역 - 군산대성중학교 (창고4동)

지상1층

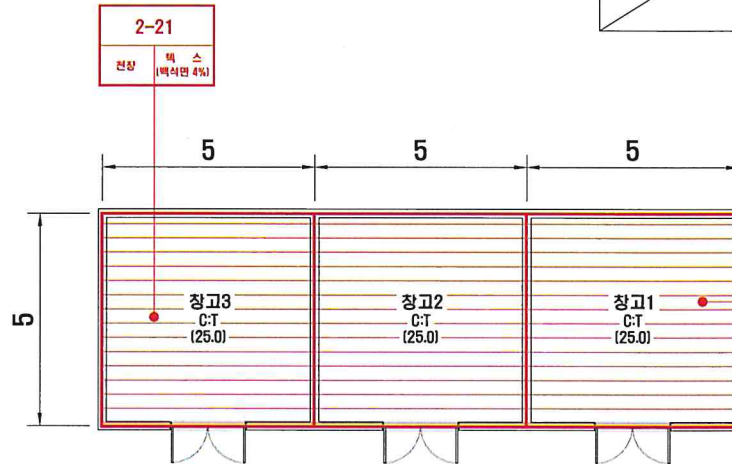
2022년도 석면재검증 결과  
천장 텍스 석면 확인 : 총 75.0m<sup>2</sup>  
[석면면적 변동사항 있음]

2014년도 기존 석면조사보고서 :  
조사누락

시료 번호	시료 채취 장소	건축자재	동일구역	면적(m <sup>2</sup> )	석면종류	함유율(%)	위험성평가 점수/등급	비고	현장주소 (기관명)	군산시 임피면 임피향교길 44-6
2-20-21	1F 창고1,3	텍스	1F 창고2	75.0m <sup>2</sup>	백석면	4%	-			
									도면번호	22-08-01
									조사일자	2022. 08. 08.
									조사기관	석면스토리(주)
