## < 군산금광초등학교 본관동 1층 평면도 >

군산금광초등학교 본관동

(주)진포환경컨설팅

\*조사일자: 2014.08.4

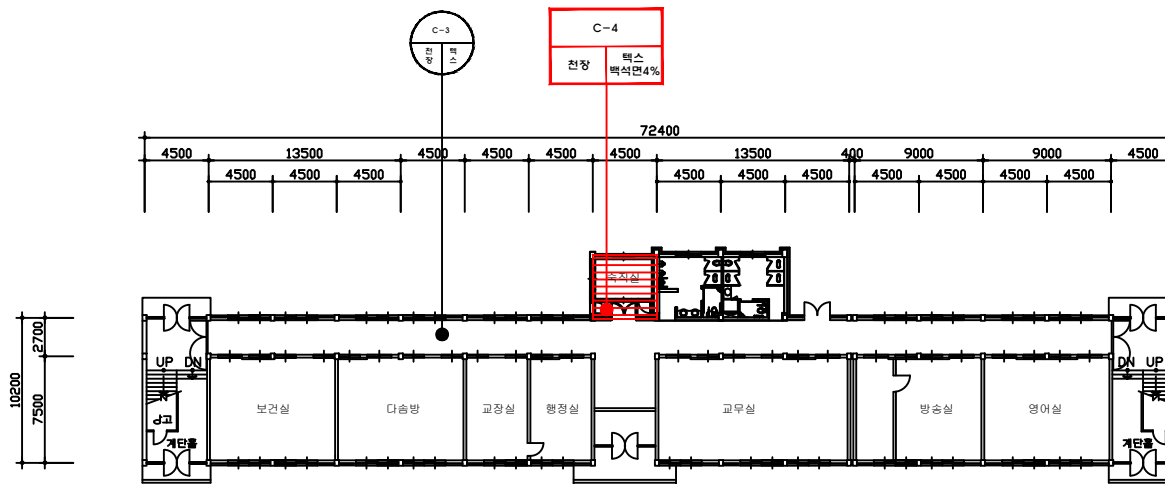
시료 번호	시료 채취 위치	건축 자재	동일 물질 구역	석면함유 자재 면적	석면 종류	석면 함유량(%)	위해성 평가 점수	위해성 등급	관리 방안
C-4	천장	텍스	숙직실	20.25	백석면	4%	11점	낮음	* 비산성과 손상이 동시에 있는 경우 손상에 대한 보수 * 석면함유 건축자재 또는 설비에 대한 지속적인 유지관리 * 석면함유 건축자재 또는 설비가 손상되었을 경우 즉시 보수 * 석면함유 건축자재를 인위적으로 손상시키지 않도록 함 * 건축물 유지보수 공사 시 석면함유 설비 또는 자재가 훼손되어 석면이 비산되지 않도록 작업수행
