서홍중학교 본관동 지상1층 평면도

기관명	서흥중학교
도면번호	HL-14-0731-B
조사업자	2014. 7. 31.
조사기관	유한회사 올림환경기술원

서흥중학교 식생활관동 지상1층 평면도

서흥중학교 승리관동 지상1층 평면도

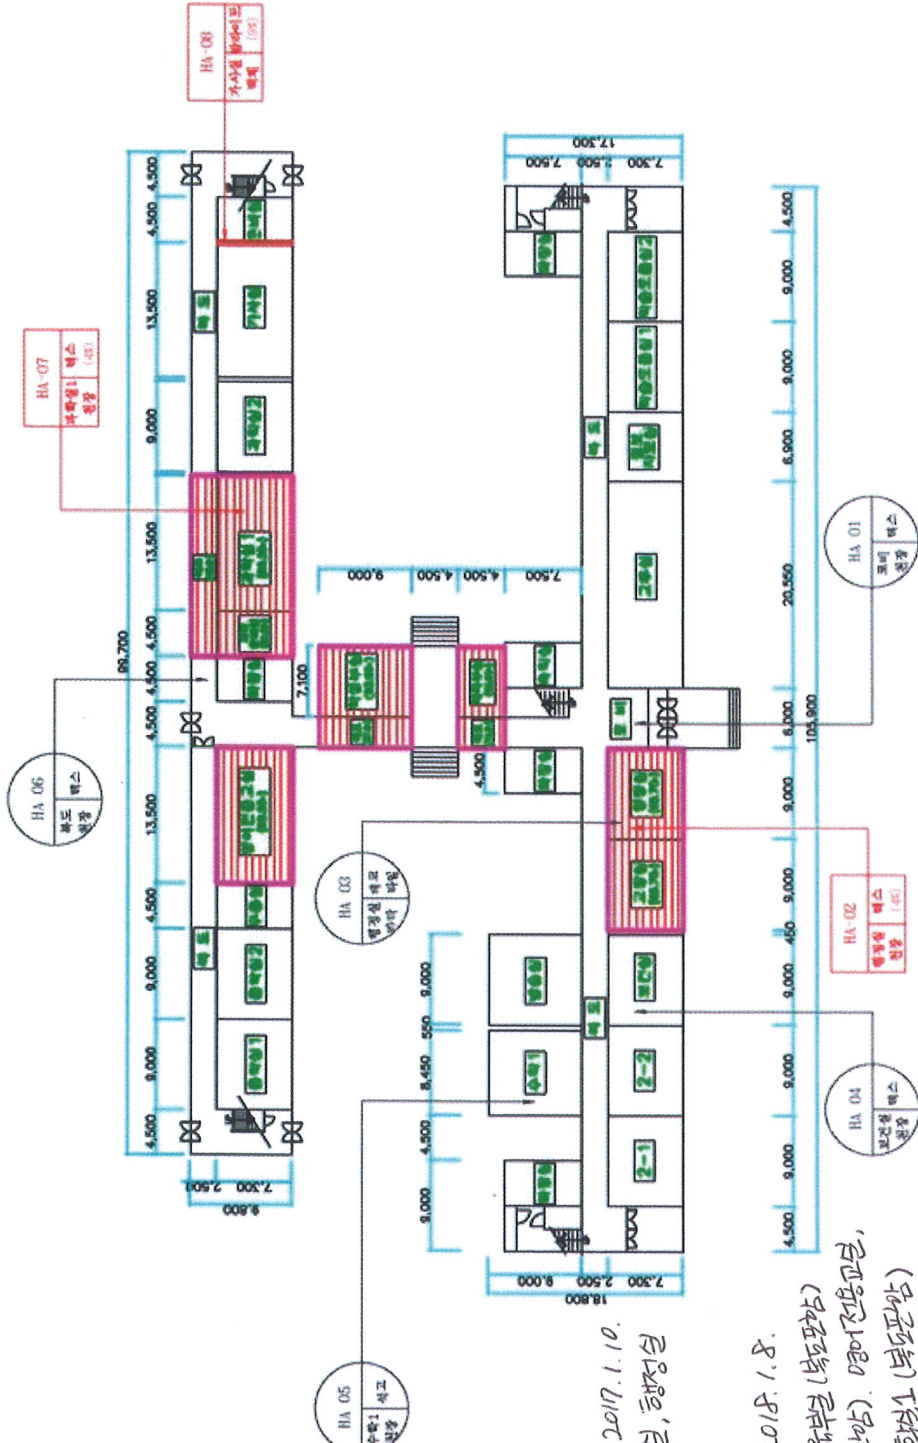
시료번호	시료채취 장소	건축자재	동일구역	면적(㎡)	석면종류	함유율(%)	위해성 평가점수	위해성 등급	기관명
HA-02	행정실 천장	텍스	교장실, 체육부실, 학생부실, 영어전용교실	398.25	백식면	4%	11	낮음	도면번호
HA-07	과학실1 천장	텍스	과학준비실, 복도	242.21	백식면	4%	11	낮음	조사일자
HA-08	가사실 벽체	발라이트	-	19.50	백식면	9%	11	낮음	2014. 7. 31.
									유한회사 올림환경기술원

시료번호	시료채취 장소	건축자재	동일구역	면적(㎡)	석면종류	함유율(%)	위해성 평가점수	위해성 등급	기관명
HA-01	복도 천장	복도 천장	복도 천장	20.550	백식면	4%	11	낮음	도면번호
HA-02	복도 천장	복도 천장	복도 천장	104.900	백식면	4%	11	낮음	조사일자
HA-03	복도 천장	복도 천장	복도 천장	9.000	백식면	4%	11	낮음	2014. 7. 31.
HA-04	복도 천장	복도 천장	복도 천장	9.000	백식면	4%	11	낮음	유한회사 올림환경기술원
HA-05	수납실 천장	수납실 천장	수납실 천장	9.000	백식면	4%	11	낮음	도면번호
HA-06	복도 천장	복도 천장	복도 천장	13.500	백식면	4%	11	낮음	조사일자
HA-07	과학실1 천장	과학실1 천장	과학실1 천장	9.000	백식면	4%	11	낮음	2014. 7. 31.
HA-08	가사실 벽체	가사실 벽체	가사실 벽체	19.500	백식면	9%	11	낮음	유한회사 올림환경기술원

2016.12.20. ~ 2017.1.10.
본관동 1층 교장실, 행정실
석면절거

2018.1.4. ~ 2018.1.8.
본관동 1층 체육부실 (복도판함)
과학실 (복도판함), 영어전용교실,
과학준비실, 과학실1 (복도판함)
과학실2, 가사실, 준비실 석면절거
