## 석면해체·제거 사업장의 석면비산 측정 결과보고서

산서중고 교사동 석면 해체제거공사

# 대기중 석면농도 분석결과서

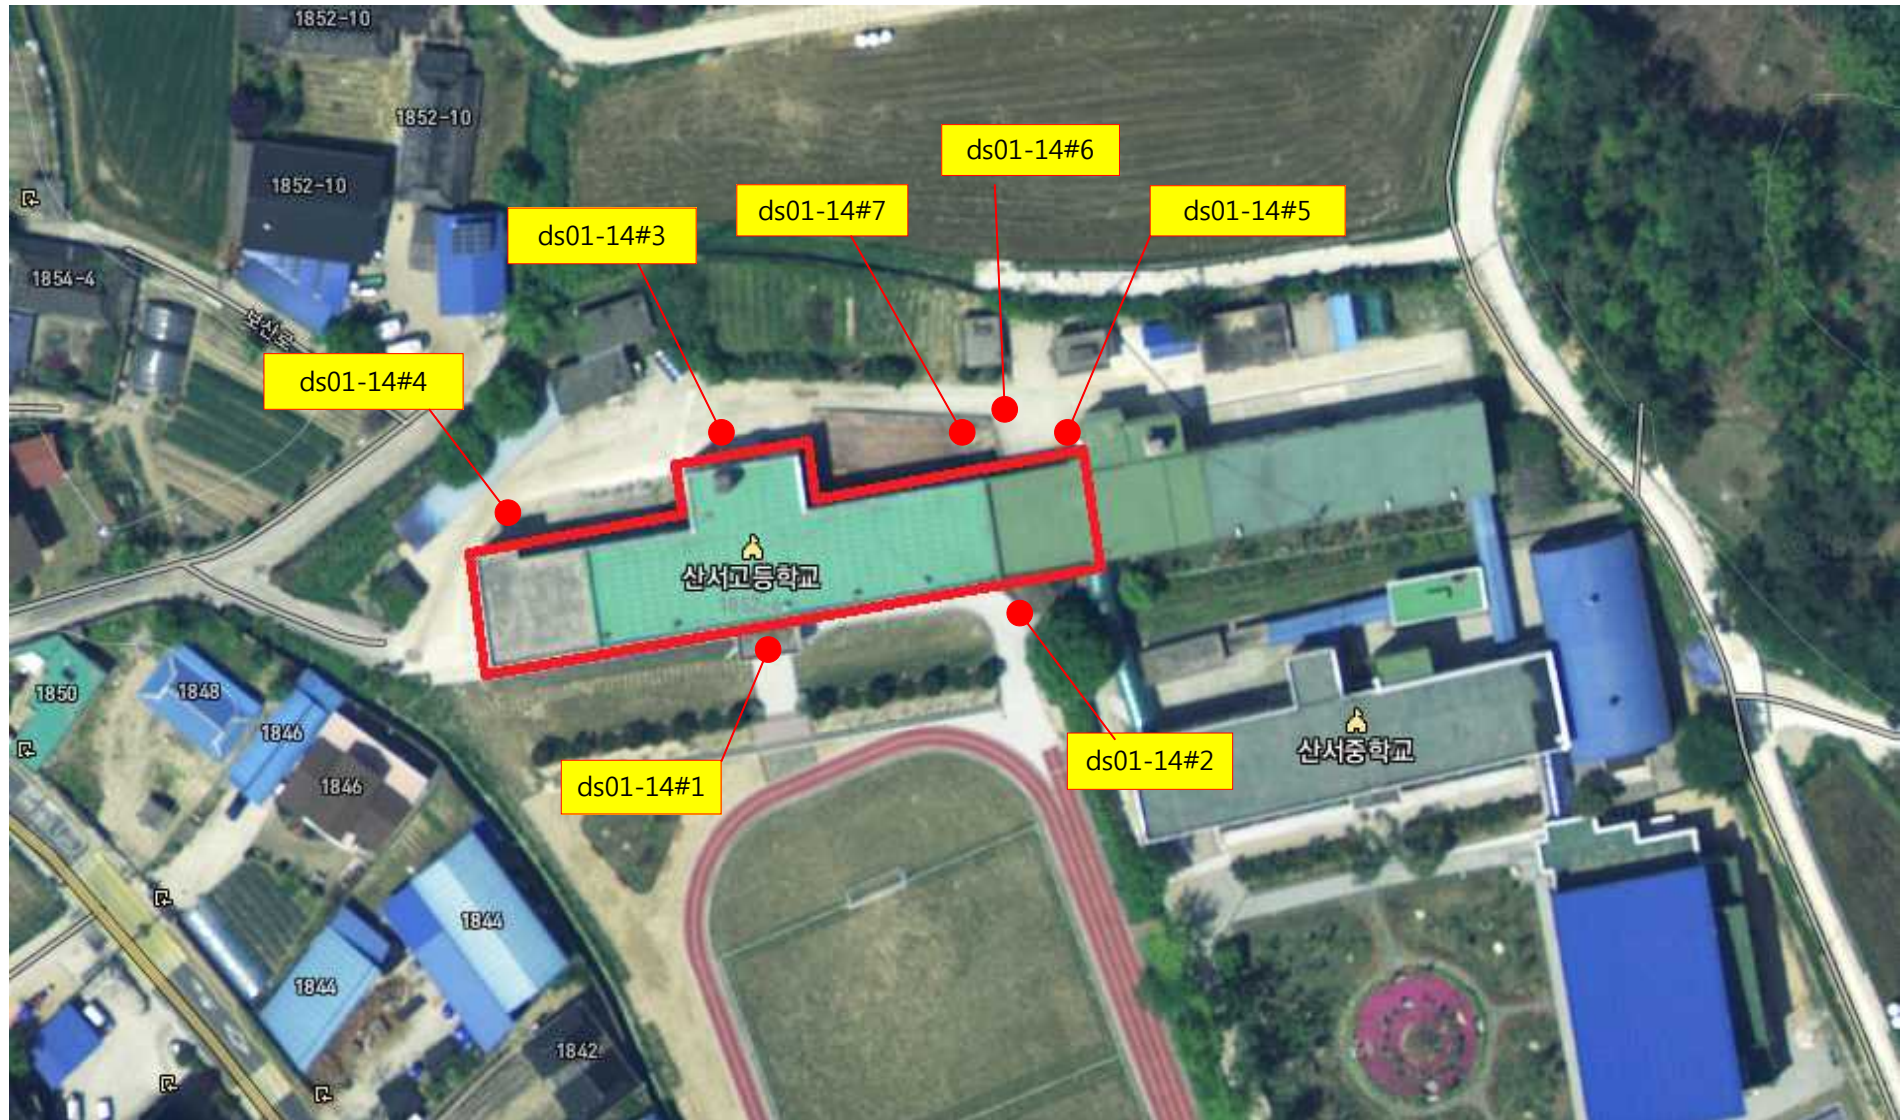
[ 별 첨1: 도식도 ]

측정 지점 위치(도식도)

ds01-14#1 부지경계선①	ds01-14#2 부지경계선②	ds01-14#3 부지경계선③	ds01-14#4 부지경계선④	ds01-14#5 위생설비입구	ds01-14#6 음압기공기반출구	ds01-14#7 폐기물반출구
