용역명 : 복합초외 1교(순창중앙초) 석면농도
및 비산정도측정 용역

석면 비산&공기중 측정 결과보고서

측정 기간: 2018. 08. 04. ~ 2018. 08. 05.

석면해체·제거 사업장의 석면비산 측정 결과보고서

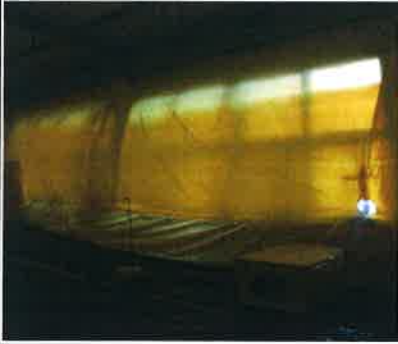
A-1 부지경계선	A-2 부지경계선	A-3 부지경계선

시료 번호	측정위치	측정시간 (min)	유량 (L/min)	섬유밀도 (개/mm ²)	측정농도 (기준:0.01개/cm ³)	초과 여부
A-1	부지경계선	221	11.001	21.656	0.0034	미만
A-2	부지경계선	221	11.001	25.478	0.0040	미만
A-3	부지경계선	221	11.000	28.025	0.0044	미만
A-4	부지경계선	221	11.000	17.834	0.0028	미만
A-5	위생설비	46	11.001	2.548	0.0019	미만
A-8	음압가공기배출구	46	11.000	3.822	0.0029	미만
A-9	폐기물반출구	51	11.001	6.369	0.0048	미만

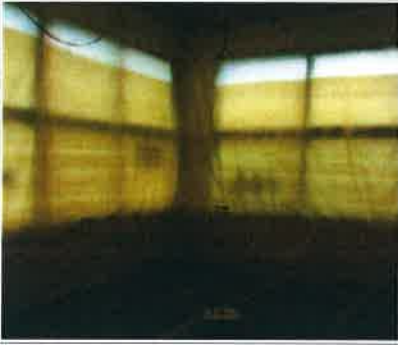
A-4 부지경계선	A-5 위생설비	A-8 음압기공기배출구
