<선유도중학교 주1동 교실 2층 평면도 >

선유도 중학교
주1 교실

*조사일자: 2014.07.23

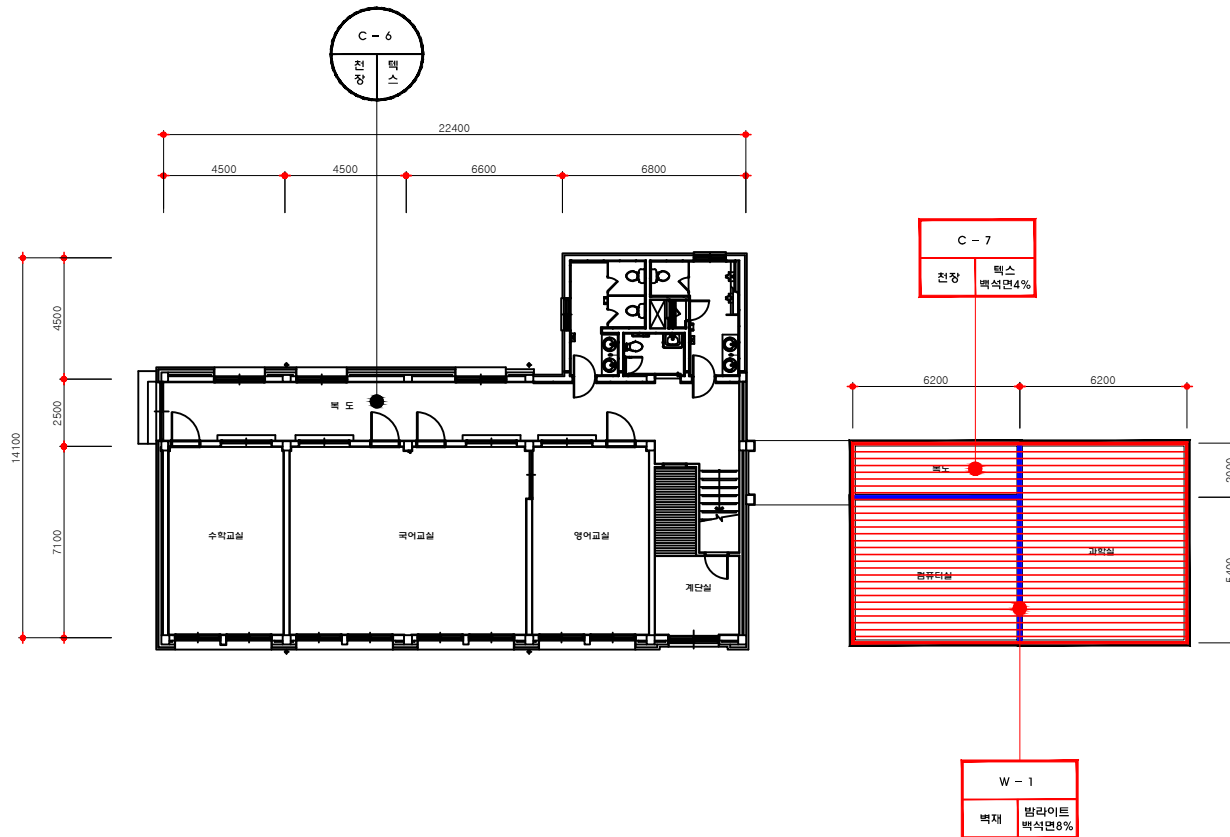
시료 번호	시료 채취 위치	건축 자재	동일 물질 구역	석면함유 자재 면적	석면 종류	석면 함유량(%)	위해성 평가 점수	위해성 등급	관리 방안
C-7	복도 천장	텍스	1층: 행정실, 복도, 교장실 2층: 복도, 컴퓨터실, 과학실	91.76	백석면	4%	11점	낮음	* 비산성과 손상이 동시에 있는 경우 손상에 대한 보수 * 석면함유 건축자재 또는 설비에 대한 지속적인 유지관리 * 석면함유 건축자재 또는 설비가 손상되었을 경우 즉시 보수 * 석면함유 건축자재를 인위적으로 손상시키지 않도록 함 * 건축물 유지보수 공사 시 석면함유 설비 또는 자재가 훼손되어 석면이 비산되지 않도록 작업수행
W-1	컴퓨터실 벽재	밤라이트	컴퓨터실, 복도, 과학실	110.88	백석면	8%	10점	낮음
