# 건축물 석면지도

[ 신덕초등학교 ]

전북 임실군 신덕면 수지로 56

**푸른산업환경연구소 (주)**

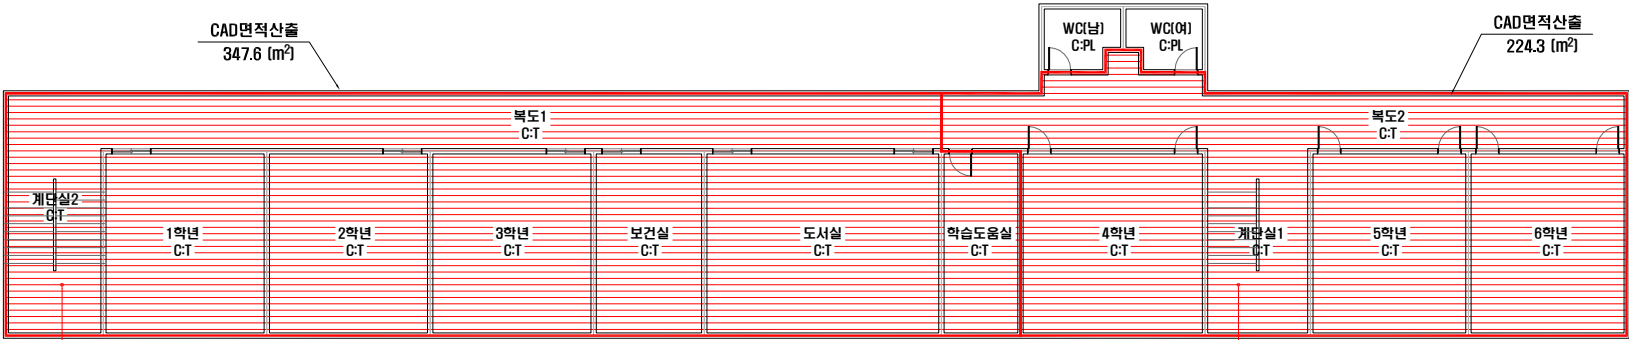
2층 평면도

A-7
천장
벽
(백색면3%)

A-8
천장
벽
(백색면3%)

시료 번호	시료 채취 위치	건축 자재	동일 물질 구역	면적(m <sup>2</sup> ), 부피(m <sup>3</sup> ), 길이(m)	석면 종류	석면 함유량(%)	위해성 평가 점수	위해성 등급	관리 방안
A-7	1동 2층 계단실2 천장	텍스	1,2,3학년, 보관실, 복도1, 도서실, 학습도움실 천장	CAD면적산출 = 347.6 (m <sup>2</sup> )	백색면	3	9	낮음	· 비산성과 손상이 동시에 있는 경우 손상에 대한 보수 · 석면함유 건축자재 또는 설비에 대한 지속적인 유지관리 · 석면함유 건축자재 또는 설비가 손상되었을 경우 즉시 보수 · 석면함유 건축자재를 인위적으로 손상시키지 않도록 함 · 건축물 유지보수 공사 시 석면함유 설비 또는 자재가 훼손되어 석면이 비산되지 않도록 작업수행
A-8	1동 2층 계단실1 천장	텍스	4,5,6학년, 복도2 천장	CAD면적산출 = 224.3 (m <sup>2</sup> )	백색면	3	9	낮음
