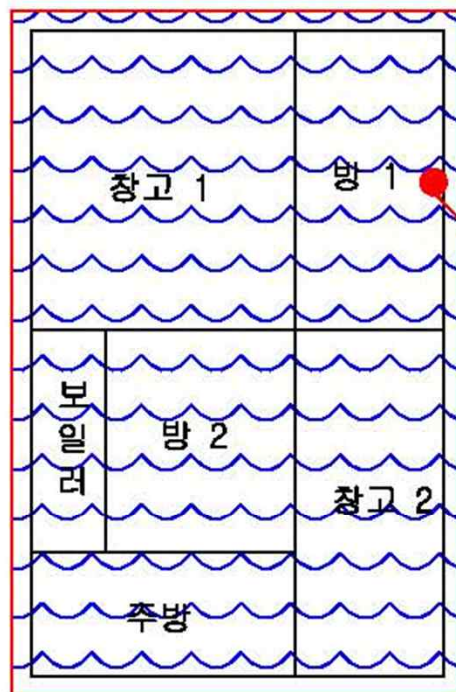
신-5-1-1

지붕	슬레이트 (5%)
----	-----------

채취 장소	건축자재	동일물질구역	면적 (㎡)	석면 종류	함유량	위해성 평가점수 등급		관리방안
지붕	슬레이트	창고1,창고2,창고3,방1 방2,주방,보일러 화장실	161.8	백석면	15%	8점	낮음	<ul style="list-style-type: none"> <li>●장재적으로 손상가능성이 있으며, 인위적인 훼손시 석면노출 위험성 중대</li> <li>●전기공사, 배관공사 등 건축물 유지보수 공사 시 석면함유 설비(자재)가 비산되지 않도록 작업수행</li> <li>●석면함유 건축자재 또는 설비에 대한 지속적인 유지관리</li> <li>●석면함유 건축자재를 인위적으로 손상시키지 되지 않도록 관리</li> <li>●석면함유 건축자재 또는 설비가 손상되었을 경우 즉시 보수 및 비산방지 조치</li> </ul>
