석면해체·제거 사업장의 석면비산 측정 결과보고서

접수번호		접수일			
제출인	상호: (유)승후건설		사업자등록번호: 323-88-00288		
	주소: 전북 고창군 고창읍 중앙로 190번지 4층 (전화번호: 063-561-3235)				
건축물	건물명: 왕신여중고등학교		위 치: 전북 정읍시 신태인읍 정신로 1094		
	연면적(m2): 2,791.93 M2		작업기간: 2019-07-15 ~ 2019-08-30		
	석면건축자재[길이(m)·면적(m2)·부피(m3)]: 853.74 M2				
측정기관	대표자: 김재용		사업자등록번호: 418-81-35806		
	주소: 전주시 덕진구 우아7길 7, 2층 201호 (전화번호: 063-245-2501)				
측정일시	2019년 07월 25일 (측정시간 10:30 ~13:30)				
측정결과	시료번호		측정지점	측정결과(f/cc)	검출석면
	1	#1	부지경계선	0.004	기준치이하
	2	#2	부지경계선	-	불검출
	3	#3	부지경계선	0.002	기준치이하
	4	#4	부지경계선	-	불검출
	5	#1	음압기출구	0.003	기준치이하
	6	#1	위생시설주변	0.003	기준치이하
	7	#1	폐기물반출구	0.002	기준치이하
	측정 지정 위치(도식도) 별 첨1				
<p>「석면안전관리법」 제28조제2항 및 같은 법 시행규칙 제39조제2항에 따라 석면해체·제거 사업장의 석면 비산 측정 결과를 제출합니다.</p> <p style="text-align: right;">2019년 07월 25일</p> <p style="text-align: right;">제출인: (유)승후건설 (서명 또는 인)</p>					
<p><u>특별자치도지사·시장·군수·구청장 귀하</u></p>

분 석 결 과 표

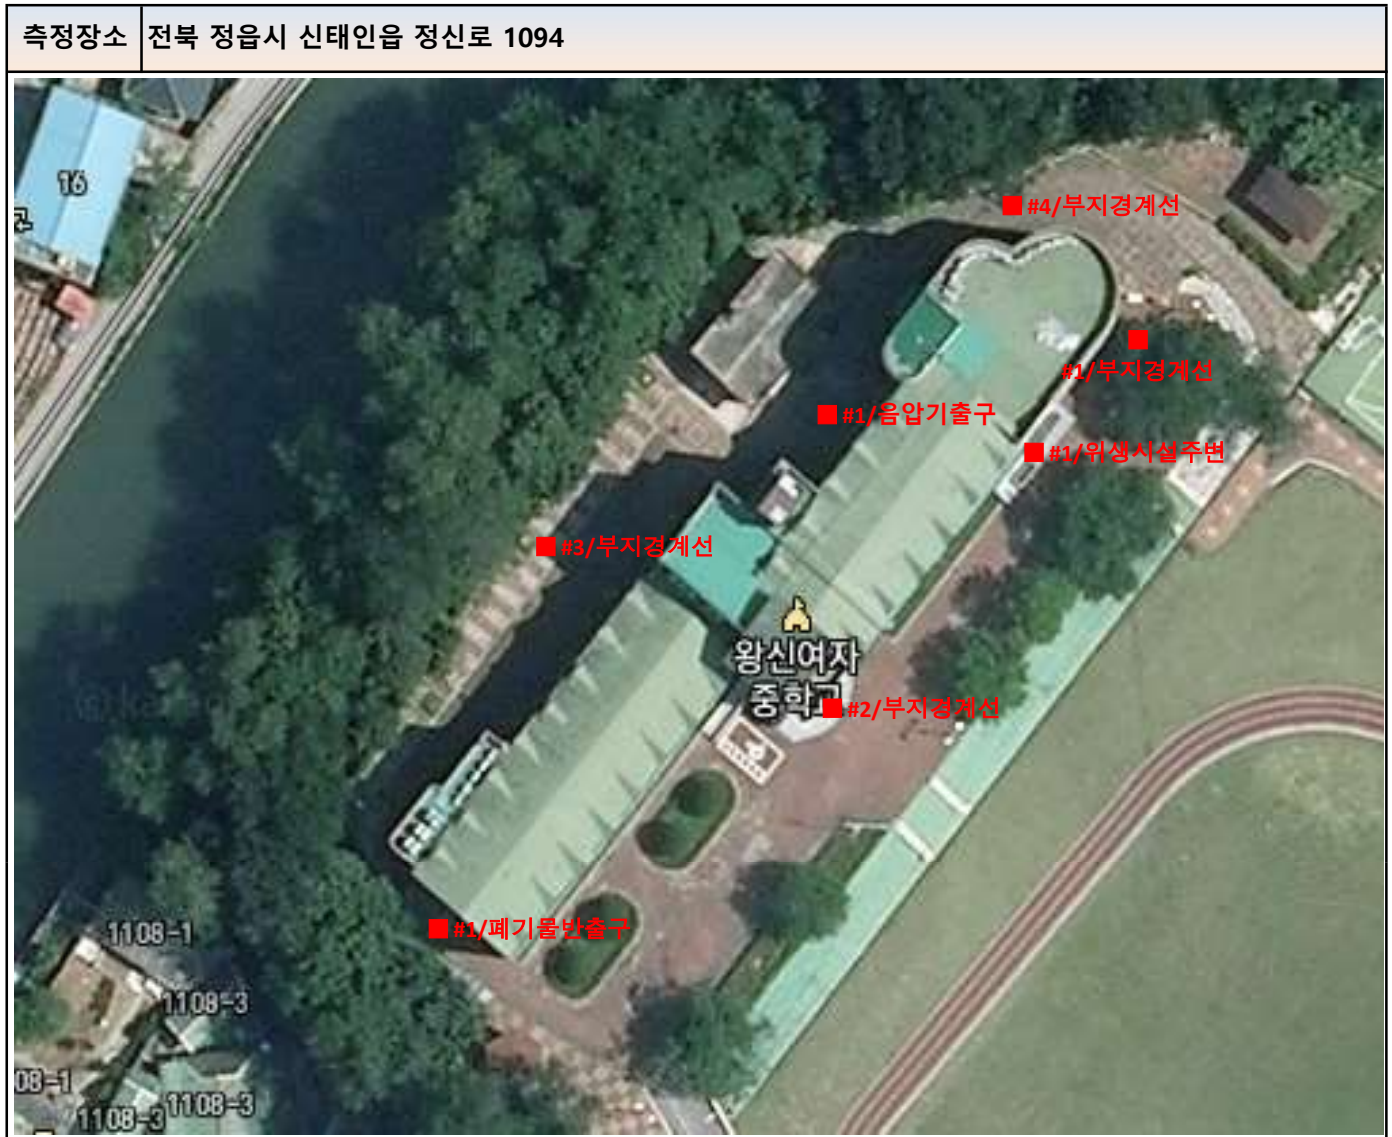
「별 첨1」

[개별 석면 해체 · 제거사업장 의 시료채취 지점]					
구분	지점		지점수	시료측정위치	비고
작업중	부지경계선		4개 이상	부지경계선 높이 1.2-1.5m	
	위생설비입구		전수(1개이상)	위생설비 입구 높이 1.2-1.5m 거리 1m이내	-
	작업장 주변	실내	1개 이상	작업장 주변 높이 1.2-1.5m	- 건축물의 일부 공간에서 석면해체·제거 작업이 이루어지는 경우 해당 작업장 주변을 의미함 - 사용자가 없는 경우 제외
		실외	1개 이상	해당 건축물 외부 높이 1.2-1.5m	- 대상 건물주변 5m 이내 - 음압기설치/부지경계선이 건물5M이내시 제외
	음압기		전수(1개이상)	음압기 공기 배출구 0.3-1m이내	- 음압기는 배출농도를 평가하기 적합하게 설치해야 함
	폐기물 반출구		전수(1개이상)	폐기물 반출구에서 1m이내, 높이 1.2-1.5m
