## 석면해체·제거 사업장의 석면비산 측정 결과보고서

[ 별 첨1: 도식도 ]

영선고등학교 석면해체제거공사

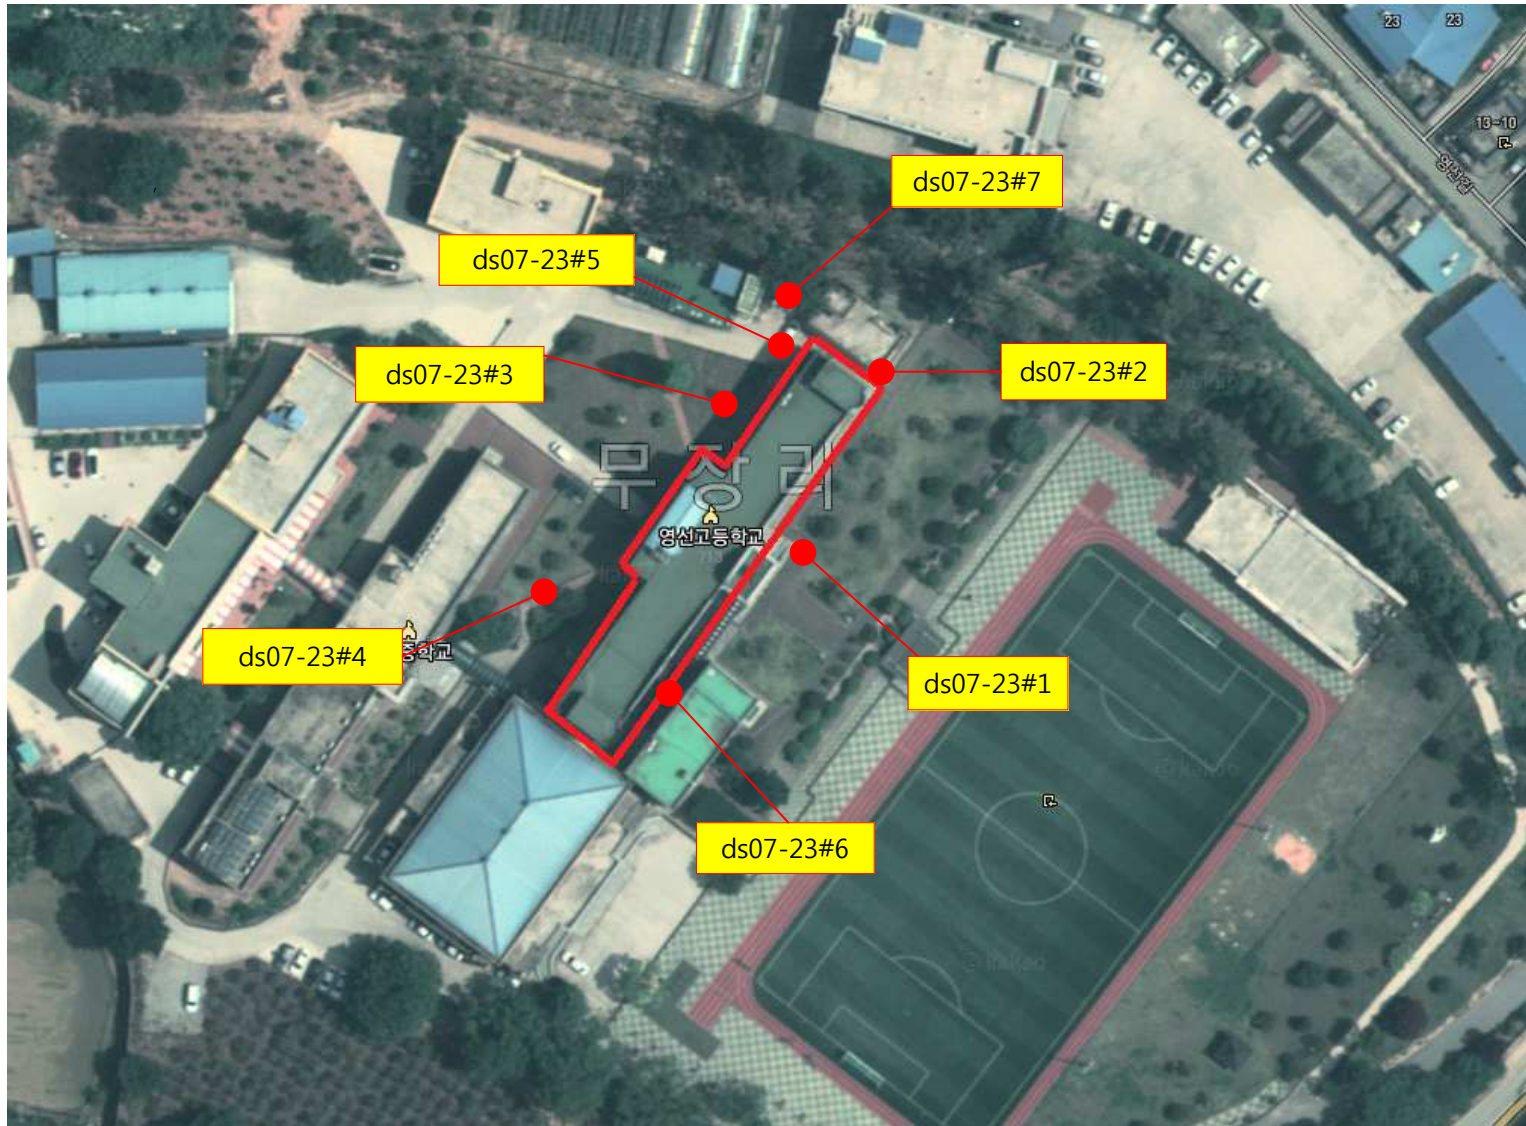
측정 지점 위치(도식도)

ds07-23#1 부지경계선①	ds07-23#2 부지경계선②	ds07-23#3 부지경계선③	ds07-23#4 부지경계선④	ds07-23#5 위생설비입구	ds07-23#6 작업장 외	ds07-23#7 폐기물반출구
