# 교육시설 풍수해 재난 예방 사례집

2020. 12

### 1) OO중 콘크리트 옹벽(2단) 및 주변 지반 붕괴

## 2) OO초 옹벽 콘크리트 균열·탈락 및 배부름, 철근 노출관련 안전점검

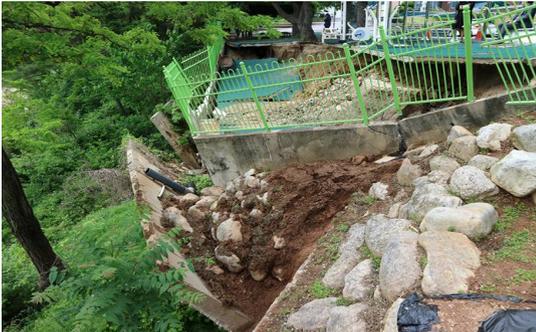
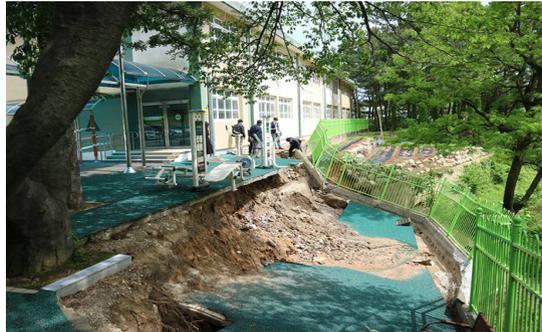
강원 OO중학교 부속물(옹벽) 재난사고 사진 (2020.5)

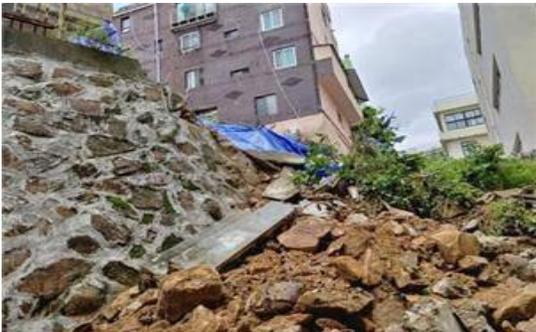
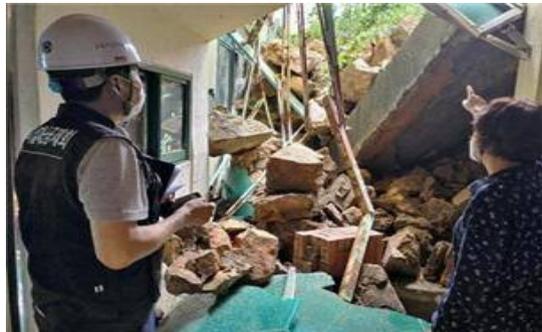
부산 OO고등학교 석축붕괴로 인한 건물 피해 사진 (2020.7)

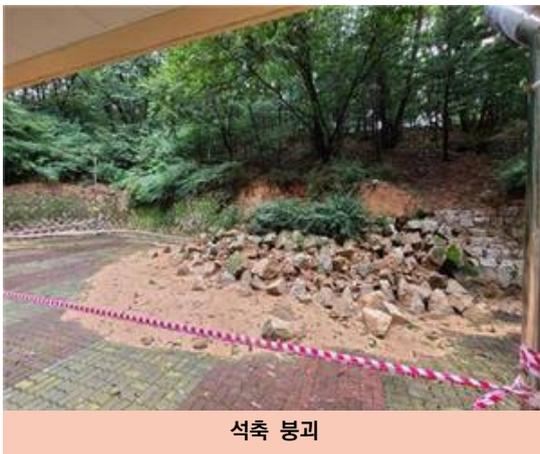
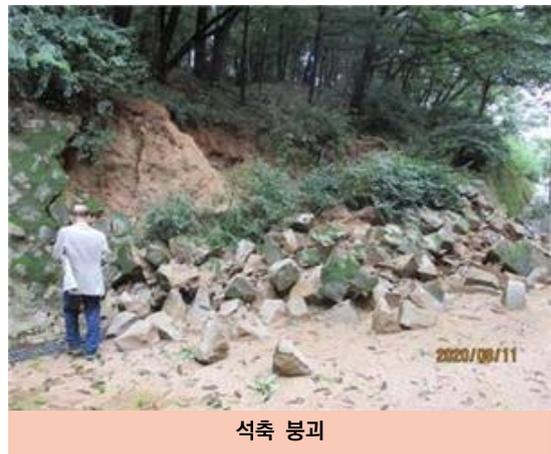
- 피해학교 : 경기도 OO중학교
- 사고일시 : 2020. 8. 3. (월)
- 사고원인 : 집중호우로 설치 구간 중 일부 석축 붕괴
- 피해내용
  - 석축 총 길이 약 100m 구간 중 약 10m 구간의 석축 붕괴
  - 석축의 붕괴 외 석축의 균열, 하부 틈새, 배면 유수 발생 확인

석축 배면 자갈층 없음

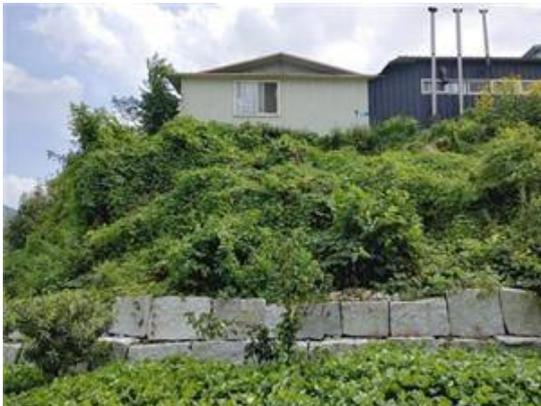
학교 뒤 사면, 건축물 전경

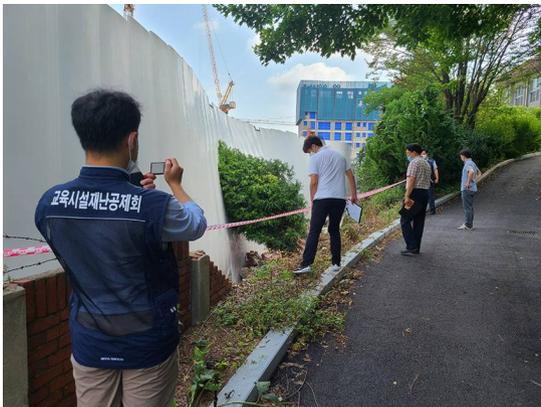
학교 진입로 하부 사고

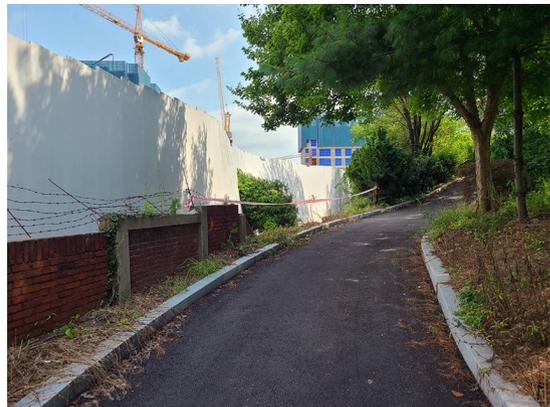
출입 금지 조치

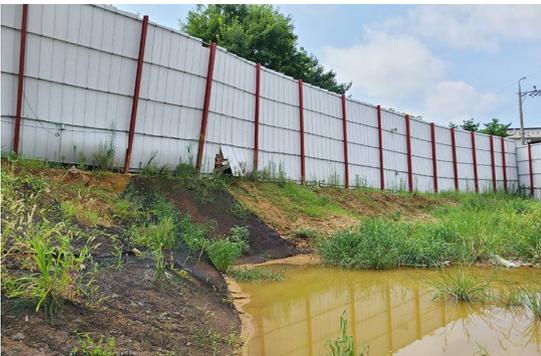
인근 공사장 터파기 후

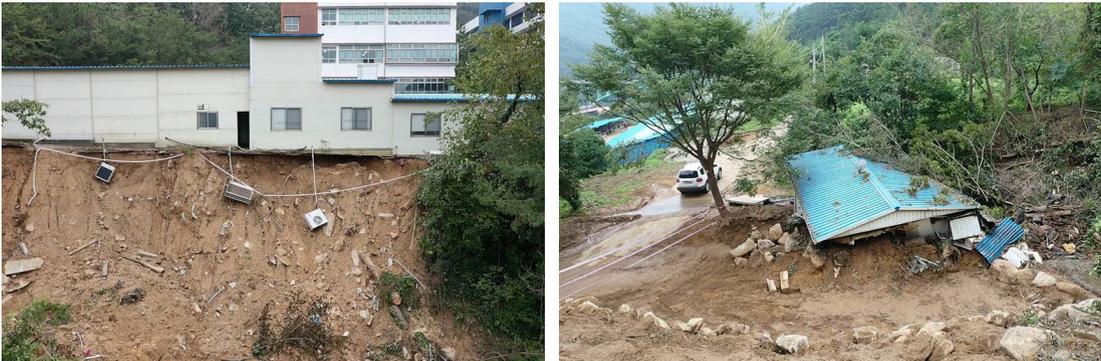
경남 OO대학교 부속물(사면) 재난 발생으로 민가 훼손 현황 (2020.11)

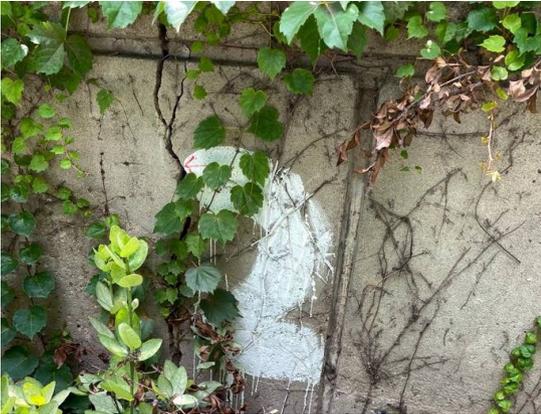
옹벽 균열 현상

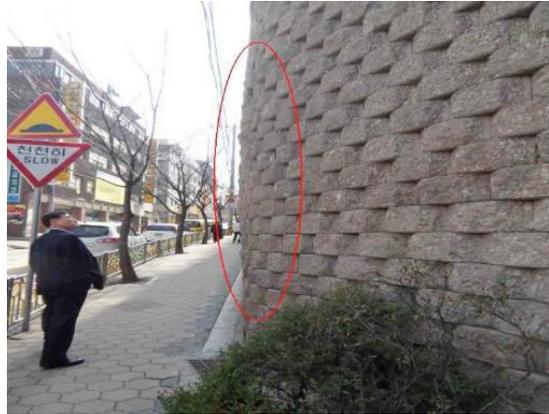
옹벽의 전면부 배부름 현상

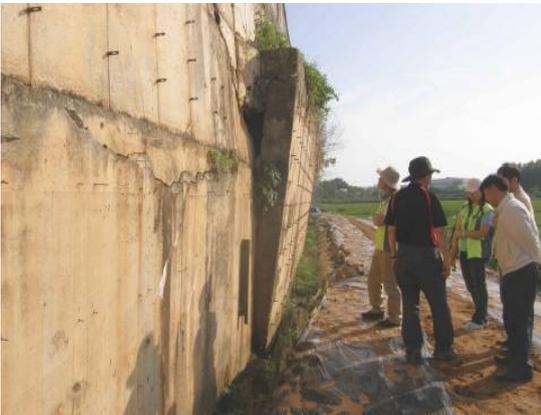
옹벽 전도(기울어짐) 현상

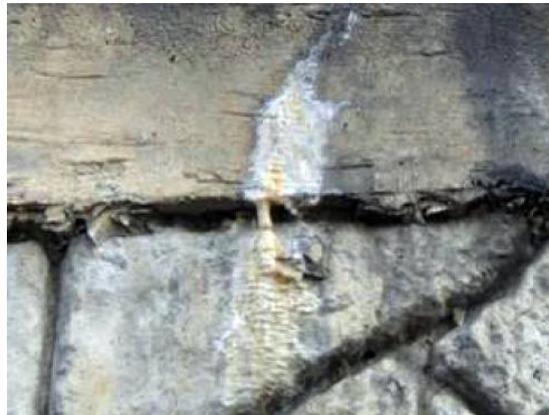
옹벽 재료 열화 현상
